## 检测 报 告

报告编号 TR22010097

受检单位 清远市齐力合成革有限公司

样品类型 废气

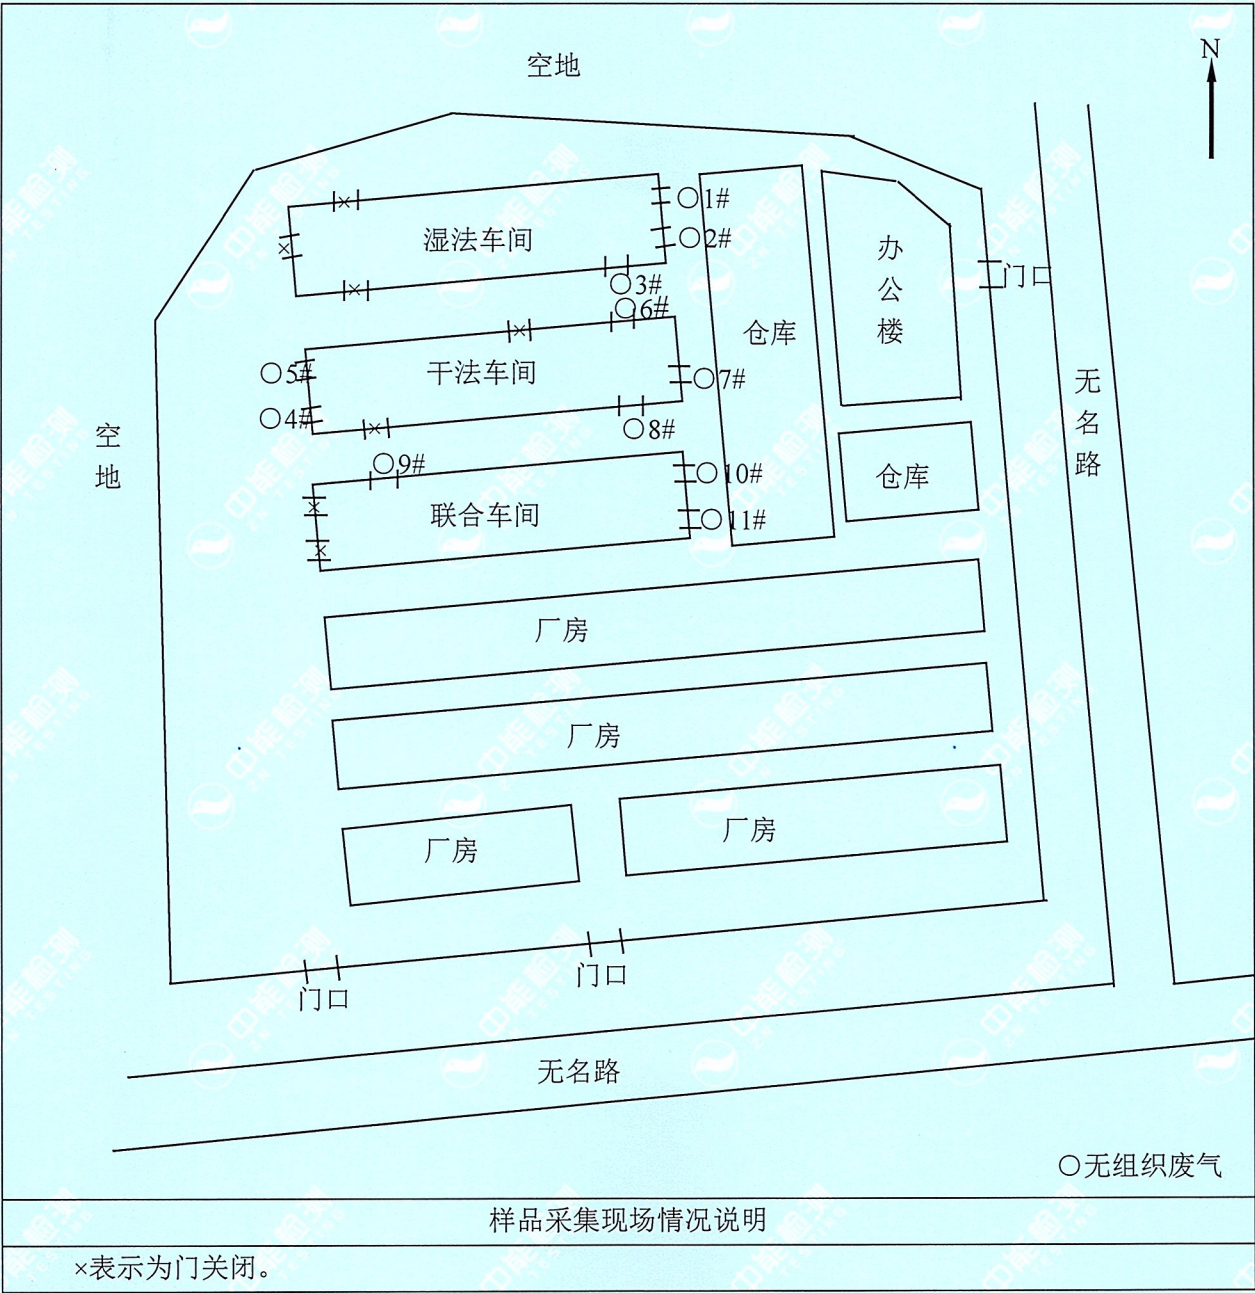
附二：无组织废气监测点位示意图

注 1、无组织废气监测点位示意图见附二。

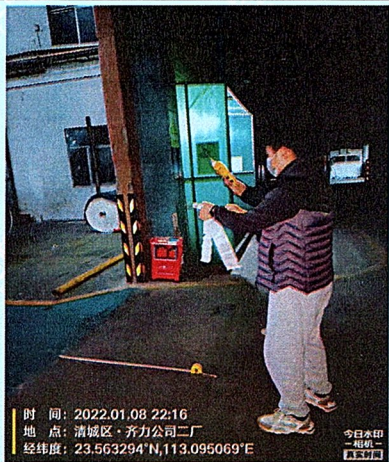
| 天气状况: 阴; 温度: 15.4℃; 相对湿度: 76.3%; 大气压: 101.10kPa; 风向: 北风; 风速: 1.1m/s | | | | | | |
|---|---|---|---|---|---|---|
| 湿法车间东面 1 号门 1# | 0.62 | 0.48 | 0.52 | 0.50 | 0.53 | 达标 |

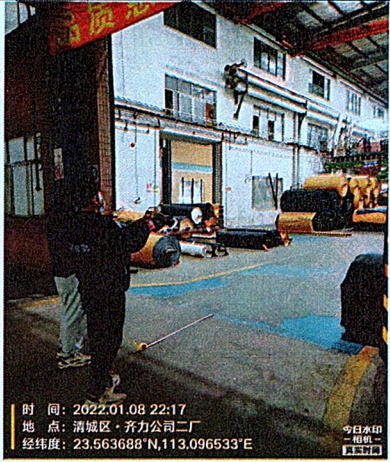
| 天气状况: 阴; 温度: 15.4℃; 相对湿度: 76.3%; 大气压: 101.10kPa; 风向: 北风; 风速: 1.1m/s | | | | | | |
|---|---|---|---|---|---|---|
| 湿法车间东面 2 号门 2# | 1.53 | 0.39 | 0.80 | 1.51 | 1.06 | 达标 |

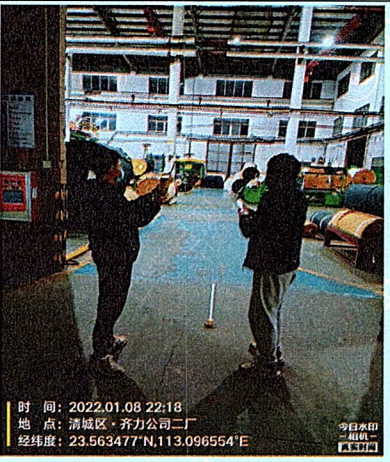
| 天气状况: 阴; 温度: 15.4℃; 相对湿度: 76.3%; 大气压: 101.10kPa; 风向: 北风; 风速: 1.1m/s | | | | | | |
|---|---|---|---|---|---|---|
| 湿法车间南面 3 号门 3# | 0.54 | 0.68 | 0.67 | 1.32 | 0.80 | 达标 |

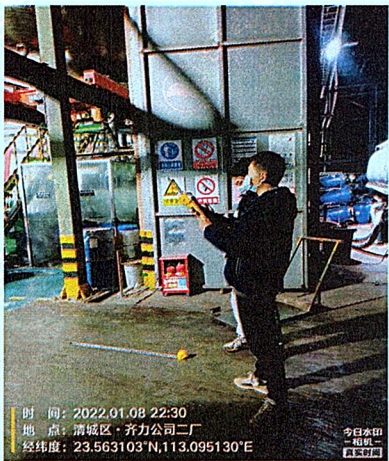
| 天气状况: 阴; 温度: 15.4℃; 相对湿度: 76.3%; 大气压: 101.10kPa; 风向: 北风; 风速: 1.1m/s | | | | | | |
|---|---|---|---|---|---|---|
| 干法车间西面 1 号门 4# | 0.58 | 0.50 | 0.53 | 0.54 | 0.54 | 达标 |

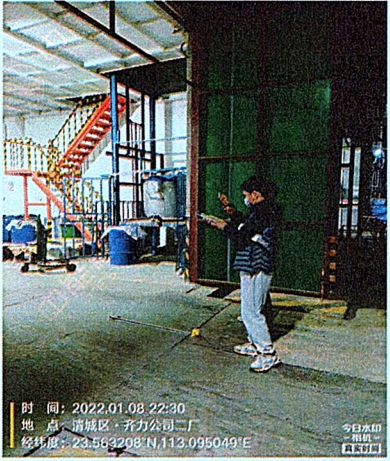
| 天气状况: 阴; 温度: 15.4℃; 相对湿度: 76.3%; 大气压: 101.10kPa; 风向: 北风; 风速: 1.1m/s | | | | | | |
|---|---|---|---|---|---|---|
| 干法车间西面 2 号门 5# | 2.33 | 0.56 | 0.93 | 0.43 | 1.06 | 达标 |

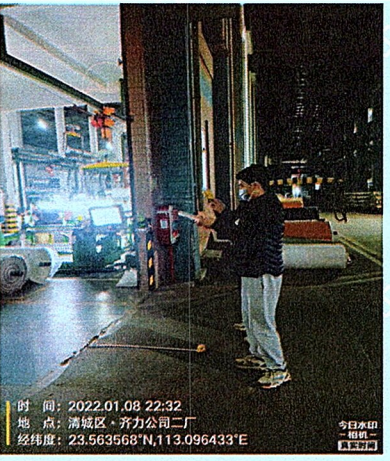
| 天气状况: 阴; 温度: 15.4℃; 相对湿度: 76.3%; 大气压: 101.10kPa; 风向: 北风; 风速: 1.1m/s | | | | | | |
|---|---|---|---|---|---|---|
| 干法车间北面 3 号门 6# | 0.54 | 1.40 | 0.68 | 0.32 | 0.74 | 达标 |

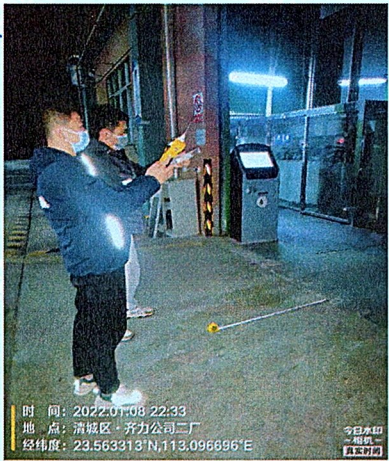
| 天气状况: 阴; 温度: 15.4℃; 相对湿度: 76.3%; 大气压: 101.10kPa; 风向: 北风; 风速: 1.1m/s | | | | | | |
|---|---|---|---|---|---|---|
| 干法车间东面 4 号门 7# | 0.47 | 0.60 | 0.91 | 0.39 | 0.59 | 达标 |

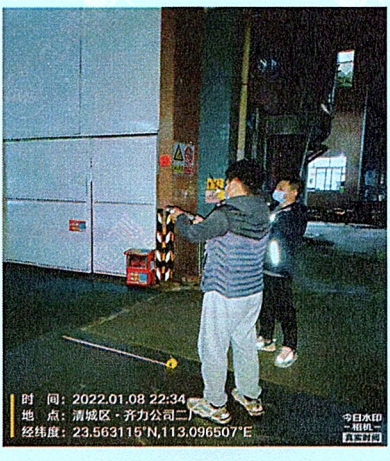
| 天气状况: 阴; 温度: 15.4℃; 相对湿度: 76.3%; 大气压: 101.10kPa; 风向: 北风; 风速: 1.1m/s | | | | | | |
|---|---|---|---|---|---|---|
| 干法车间南面 5 号门 8# | 2.81 | 0.56 | 1.60 | 1.97 | 1.74 | 达标 |

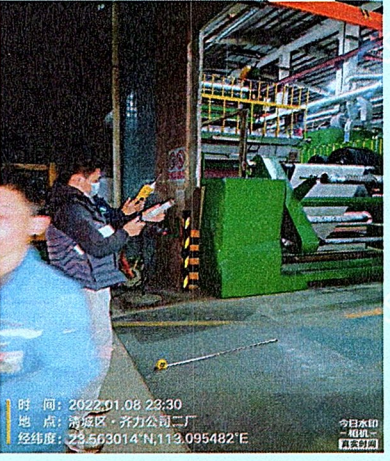
| 天气状况: 阴; 温度: 15.4℃; 相对湿度: 76.3%; 大气压: 101.10kPa; 风向: 北风; 风速: 1.1m/s | | | | | | |
|---|---|---|---|---|---|---|
| 联合车间北面 1 号门 9# | 0.60 | 0.69 | 1.76 | 1.90 | 1.24 | 达标 |
